KAMERA DO VOZIDLA FMC AMOS

ORL0198700

Kamera na pravou vidlici, 51 °, jasná LED

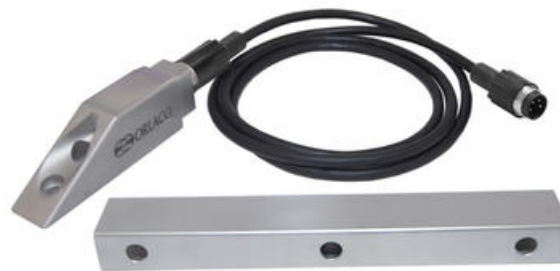
- K dispozici s nebo bez LED světel
- 12 V DC
- IP69K
- Odolný proti nárazům a vibracím
- Nový kamerový senzor AMOS

Udělejte si pohodlí a usnadněte si práci pomocí kamery FMC Amos. S pomocí vidlicové kamery od společnosti Orlaco zjistíte polohu vidlic u svého zdvihače a zvýšíte tím pracovní efektivitu ale především bezpečnost řidiče při manipulaci se zbožím ve výškách.

Umístění na vnitřní straně pravé vidlice.
